A TOKODALTÁRÓI KARSZTAKNA (IV/C ÉS ÁGNES-ERESZKÉK) VÉDŐIDOM-KIJELÖLÉSE

1. Részjelentés:

Potenciális szennyezőforrások felmérése

2010 július 27.

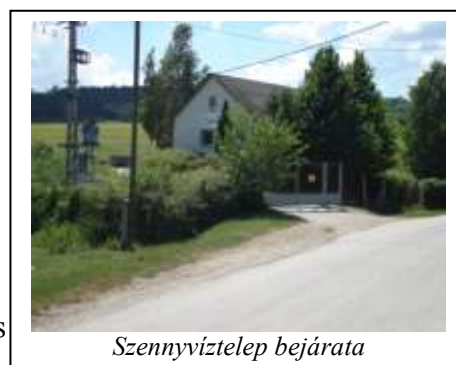
Sorszám: 1/7

Szennyvíztelep bejárata

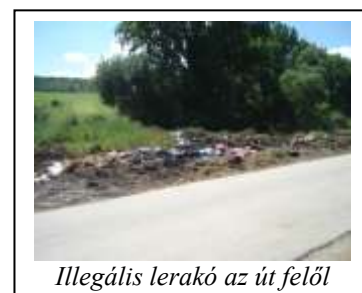
Illegális lerakó az út felől

Itt a helyi lakosok letehetik az égető lomb-hulladékokat, és azt rendezett körülmények között a gyepmester égeti el. kialakult illegális hulladéklerakó. Sajnos gyakran kerül ide és a környékre vegyes kommunális hulladék is, bár azt időnként a gyepmester begyűjti. Felmérésünk időpontjában a Ny-DNy felé folyó Janza-patak medrétől pár méterre kb. 8 méter hosszú sávban észleltünk hulladékokat.

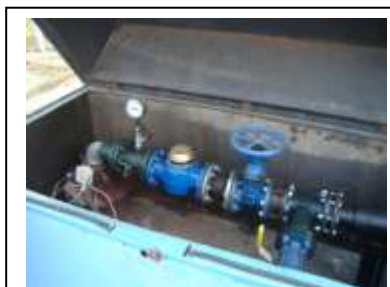
Talaj-szennyezést a gyárban három elkülönülő foltban (raktározás, technológia és régi gyárépület) mutattak ki. A részletes kárfelmérés 2008-2009-ben a talajban PAH, és klórozott aromás szénhidrogéneket talált. A szennyeződés É felé terjedhet a 128-tól 124 mBf szintig történő talajvíz-esésnek megfelelően. A szennyeződések kármentesítésére terv készült, amely még hatósági elfogadásra vár. Monitoring rendszer létezik, rendszeres adatszolgáltatást nyújt.

Richter karsztkút felsőrésze

A tervek szerint a karsztkút közelében levő legnagyobb talajvíz-szennyeződést drénszivárgóval termelik ki, egyben terjedését is meggátolva és helyszíni rendszerrel tisztítják. Az egyik talajvíz-szennyeződés területe kiterjed a Richter gyár mély karsztkútjának a környezetére is. A karsztkút helyszíni felmérésünk szerint jól védett kútházban készült, modern kialakítású, palástcementezése a szennyezés-lejutást képes kell legyen megakadályozni. E karsztkutat inkább a 8/2 számon bemutatott szennyezőforrás veszélyezteti.

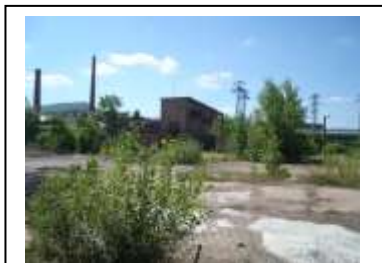
P. szennyezőforrás ÉNy felől

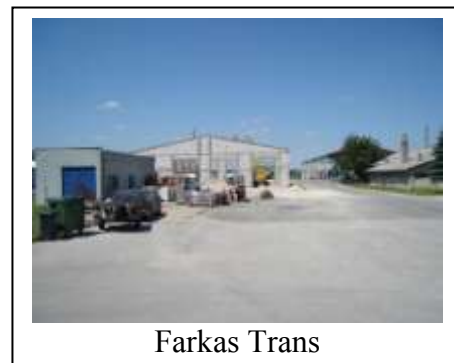
Sorszám: 2/6

A cég veszélyeshulladék-szállítással foglalkozik pl. az Onyx lerakó részére, így környezetvédelmi előírásokat szigorúan betartatja a területén.

Jelenleg nem tekinthető szennyező-forrásnak.

Farkas Trans

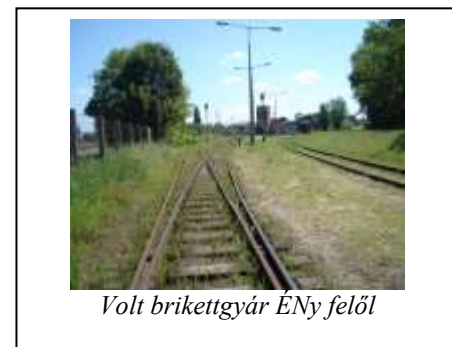
Sorszám: 2/7

Volt brikettgyár ÉNy felől

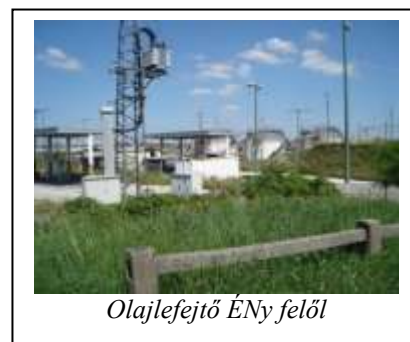
Sorszám: 3/2

Olajlefejtő ÉNy felől

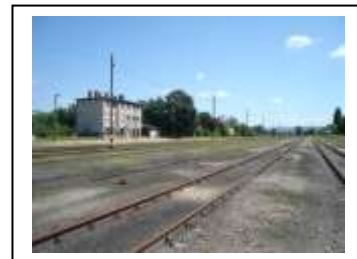
Helyszíni felmérés(ek) vagy leírások dátuma: 2010.06.08

Korábbi említés: MÁFI 2004 OKKP-anyag d42-es pontja. (kárinfó-adatlap kitöltve)

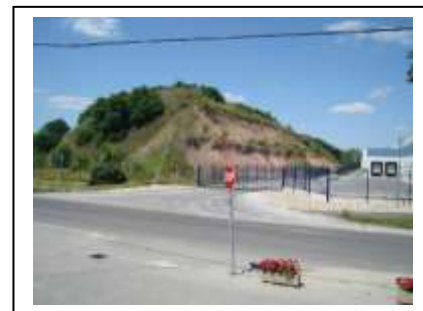
Felszínét foltokban hiányos füves növényzet nőtte be.

Helyszíni felmérés(ek) vagy leírások dátuma: 2010.06.08

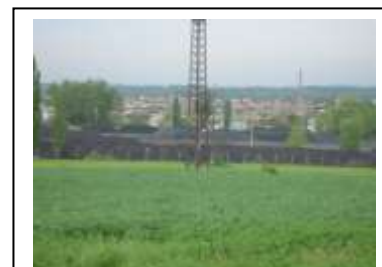
Potenciális szennyezőforrás szöveges jellemzése: A brikettgyár udvarán, a korábbi bányászat által töltőanyagként felhasznált és

Elegyengetett meddő, Tokod

bányászott homokgödörbe töltöttek a bányából kivett meddőanyagot.

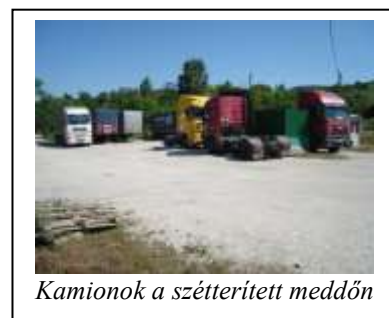
Helyszíni felmérés dátuma: 2010.07.10

Korábbi említés: Fesető Gábor (2010) szakdolgozatában szereplő 37. számú pont.

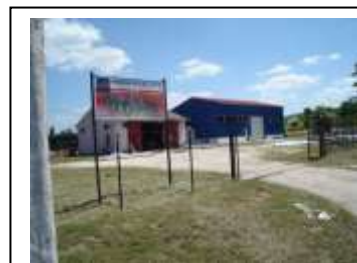
Horpeta Kft.

Település, utca: Tokod 2531 Kossuth L. u. 132
Kereskedelmi forgalomban kapható festékek lakkok és egyéb anyagok fém dobozainak gyártására szakosodott cég.
Helyszíni felmérés dátuma: 2010.06.08

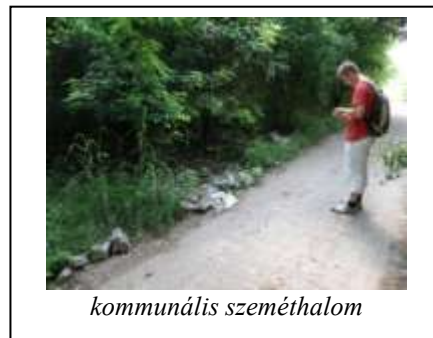
A több m³-nyi hulladék jól látható és begyűjthető, könnyen felszámolható.

Helyszíni felmérés dátuma: 2010.06.08 és 07.12.

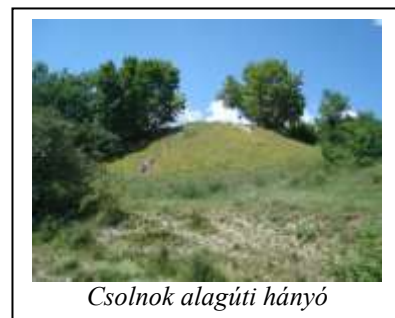
Csolnok alagúti hányó

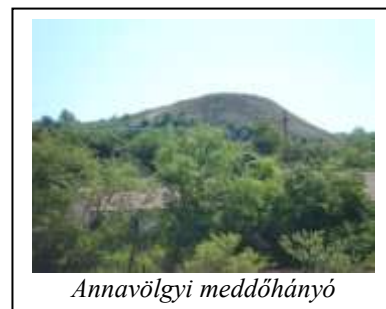
Annavölgyi meddőhányó

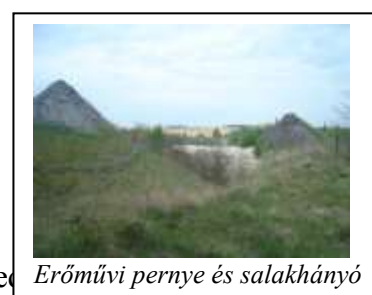
Erőművi pernye és salakhányó

Potenciális szennyezőforrás szöveges jellemzése: A Fűtőerőmű szén-szénportüzelésű kazánjaiban a tüzelés során maradt salakokat és salakpernyét vagy ezek egy részét már 1943-ban csillepályán szállították a Kösziklától DNy-ra 600-700 m-re lévő hegyoldalba. A csillés szállítórendszer üzemelését 1953-tól újra megindították. A kiszállítás technológiáját 1960-tól oldották meg teljesen. A salakpernyét részben a Kálvária mellé, részben a hegyoldaltól a jelenlegi D-i meddőhányóig húzódó völgyben rakták le, így helyenként ma is jól látható 30-40 m magas dombok keletkeztek. A lerakások ideje nem ismert, valószínűleg csak az 1970-es évek elejéig folyt ezen a területen a munka. (Vannak adataink, miszerint elhelyeztek salakpernyét távolabb a Miksitzi hulladéklerakóban, az Erőmű melletti közeli területeken is, sőt 1983-tól a Palatinus-tóhoz közeli felhagyott homokbányában is.)

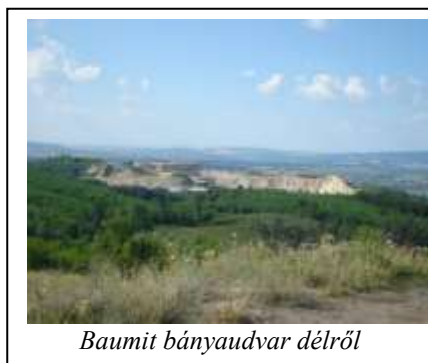
Baumit bányaudvar délről

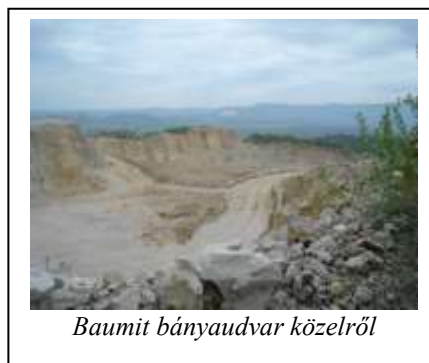
Baumit bányaudvar közlől

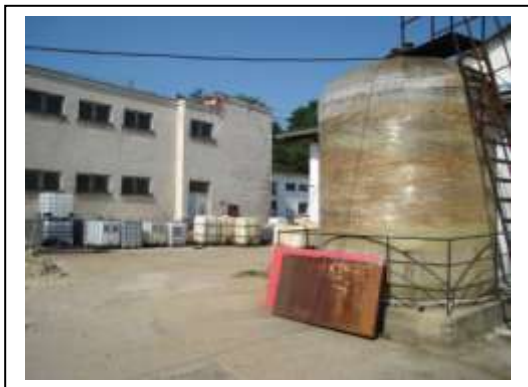
A Metalmont területe bejárásunk alkalmával is üres volt. Megállapítottuk, hogy a terület betonozott, alapincézett és teljes területe az egyik fő Csolnoki korábbi lejtakna bejárata felett húzódik. Emiatt talaj-feltárások a telep alatt nehezen végezhetőek. Egy esetleges szennyezettség-vizsgálathoz praktikusabb lesz az alatta levő völgyben levő időszakos vízfolyás kémiai vizsgálatát elvégezni.

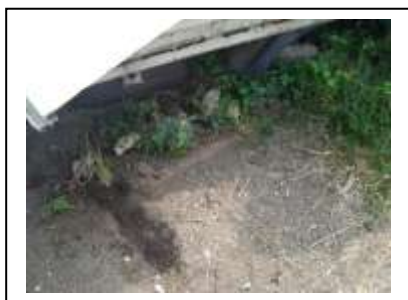
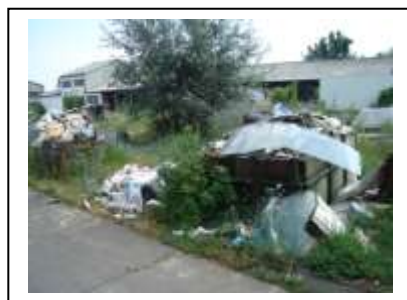
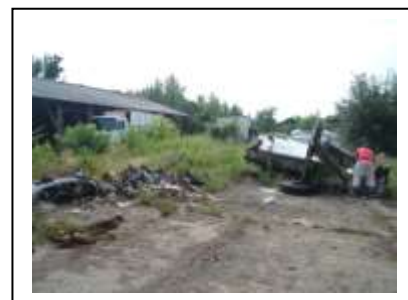
A vízügyi nyilvántartás szerint a gyárüzem területén kb. ezen a területen egy 1942-ben lemélyített Dorog B-3 jelű kút létezett, amely 462 méter mélységével valóban a triász rétegeket tárhatta fel. A kút helye jól megfelel a bányászati fúrástérképeken szereplő 1942-ben létesült 132-es számú fúrásnak amely dokumentáltan feltárta a triász rétegeket is. Később a közelében az ötvenes években is lefúrtak két kiegészítő kutat B-4 (kb. 380 m) és B-4/a (kb.280 m) de ezek helyéről nincs adatunk. A kutak kialakításáról vízügyi dokumentációt Budapesten nem találtunk.

Jelenleg a kútaknak csak egy pereme látható, a többi területet a mellékelt képeken látható módon vegyes hulladékkal fedték le. Egyes állítáok szerint magát a kútaknak is vegyes kommunális hulladékkal töltötték fel, míg mások szerint a megóvás érdekében betonlapokkal fedték le
